СУДОСТРОЕНИЕ, СУДОРЕМОНТ И ЭКОЛОГИЧЕСКАЯ БЕЗОПАСНОСТЬ СУДНА

Анализ поломки гребного вала теплохода «ЭЛАНД»

Analysis of the motor ship «ELAND» propeller shaft failure

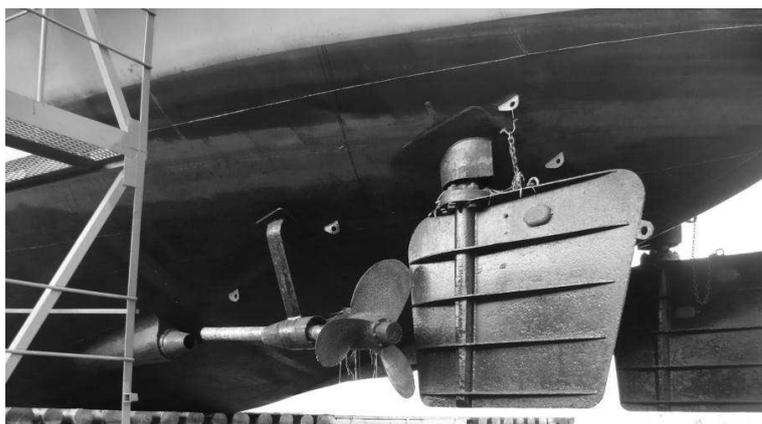
- гребной вал левого борта выдвинут из дейдвудной трубы и упирается верхней лопастью в перо руля ЛБ при этом на валу отсутствуют видимые деформации в форме остаточного изгиба (см. рис. 1);

Рис. 1. Фотография кормовой оконечности судна после аварии
(из материалов судебного дела)

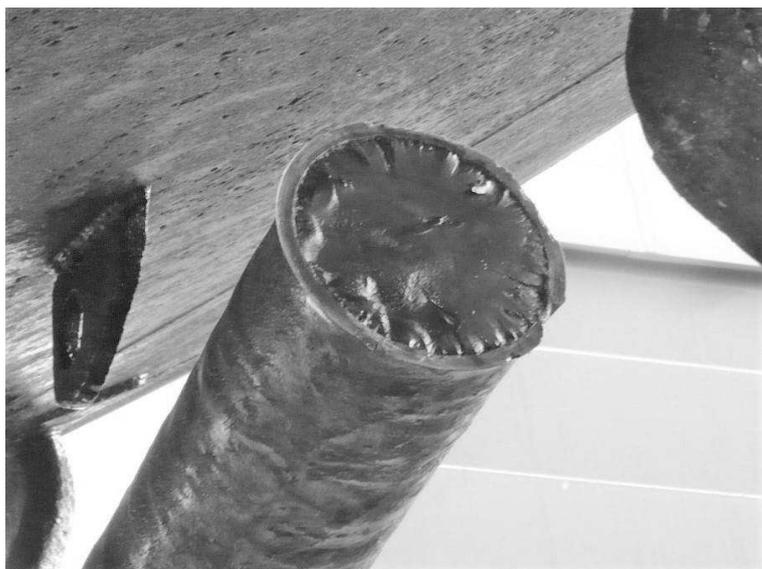
- гребной вал ЛБ имеет поперечный излом в зоне сопряжения участков вала с различными диаметрами (зона расположения галтели) в районе выхода вала из кормового подшипника дейдвуда (см. рис. 2);

Рис. 2. Фотография кормовой части гребного вала в районе разрушения
(из материалов судебного дела)

Разрушение гребного вала произошло по сечению выхода из кормового подшипника дейдвуда по галтели (см. рис.2), следовательно, в этом сечении имела место концентрация напряжений. Из чертежа вала следует, что радиус галтели составляет 10 мм. В соответствии с табл. 14.2 справочного пособия [3] принимаем коэффициент концентрации напряжений равным 1,80.

На фото рисунка 2 видно, что разрушение произошло по сечению нормальному оси вала, при этом характер поверхности разлома соответствует малоцикловому разрушению, поскольку при многоцикловом разрушении зерна вблизи поверхности были бы сглажены.

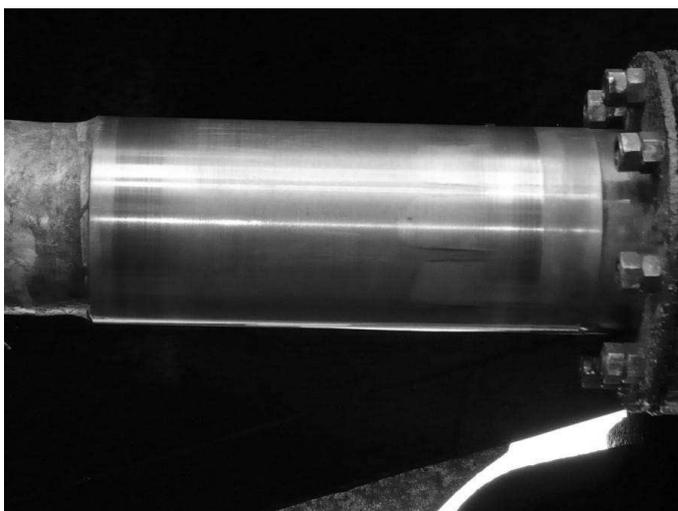
- рабочая поверхность бронзовой облицовки гребного вала ЛБ выносного концевой подшипника имеет ярко выраженные натирки по краям шириной до 40 мм (см. рис. 3);
- следов контакта подводной части корпуса судна и пера руля левой борта с внешними объектами не обнаружено;

Рис. 3. Фотография участка гребного вала в районе выносного концевой подшипника (из материалов судебного дела)

Фотография рисунка 3 показывает, что на бронзовой облицовке консольного подшипника видны достаточно узкие полоски изменения цвета. Это объясняется местным нагревом облицовок при трении, вызванном реакциями R_1 и R_2 , которые достигают 140 кН.

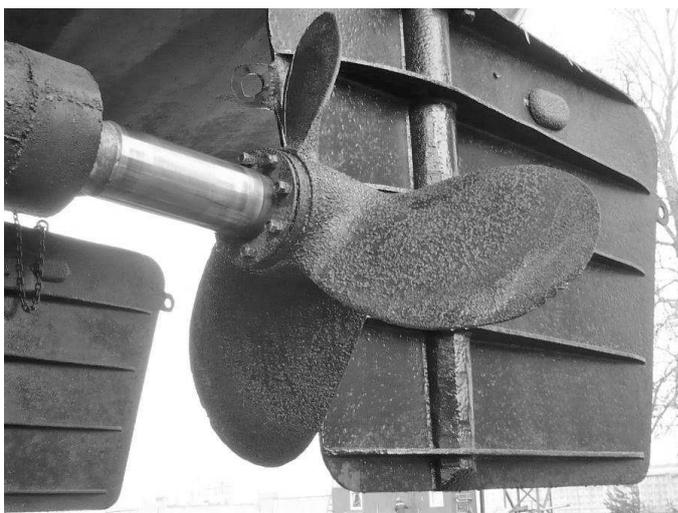
- лопасти винта ЛБ (3 шт) имеют следы контакта с посторонними объектами в виде зазубрин и забоин на каждой глубиной до 10-15 мм;
- монтажный носовой рым пера руля загнут на правый борт под углом 45-60° без явных следов внешнего динамического воздействия (см. рис. 4);

Рис. 4. Фотография, показывающая взаимное положение лопасти винта и рыма пера руля после разрушения и выхода вала из дейдвудного подшипника и подшипника кронштейна (из материалов судебного дела)

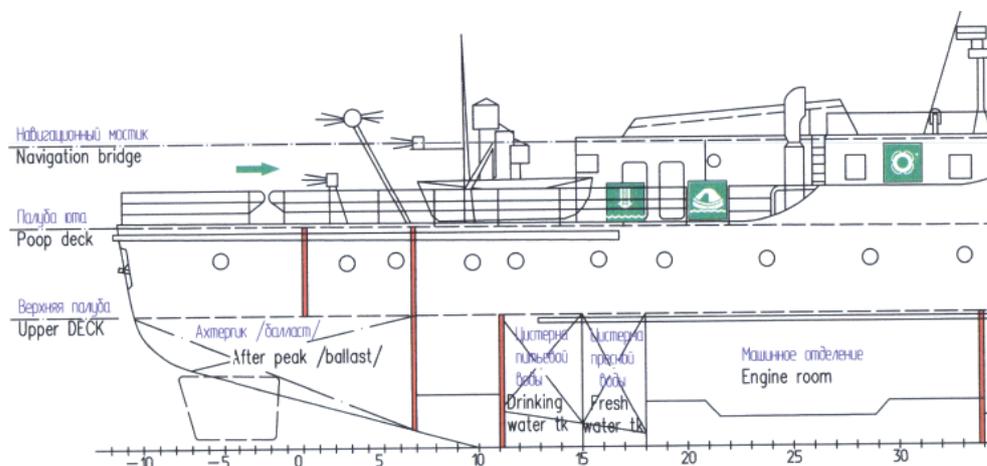
Рис. 5. Схема кормовой оконечности т/х «ЭЛАНД»

Т/х «ЭЛАНД» является танкером класса «М-ПР 2,5» Российского Речного Регистра, его главные размерения: длина $L = 79,9$ м; ширина $B = 11,28$ м; высота борта $H = 3,5$ м. Танкеры внутреннего и смешанного плавания являются довольно гибкими судами, максимальная стрелка общего изгиба у них достигает десятков и сотен миллиметров, поэтому перед постановкой в док необходимо выполнить измерение упругой линии корпуса. С учетом этих измерений выставляются тумбы (клетки) для выравнивания реактивных усилий с их стороны на корпус; тумбы устанавливаются под поперечными переборками. Корпус танкера в состоянии «порожнем» имеет перегиб, поэтому, если не учитывать упругую линию корпуса, концевые тумбы будут испытывать повышенную нагрузку. Как видно из рис.5, некоторые из тумб должны устанавливаться под переборкой 7 шп. Очевидно, что эти тумбы создают повышенную нагрузку на переборку. Если, как указано выше, часть тумб в районе машинного отделения убиралась для прострожки и последующей заварки сварных швов, то это увеличило нагрузку на переборку 7 шп., и она потеряла устойчивость, что повлекло за собой пластическую деформацию подпалубного набора. Это предположение подтверждается отмеченным в ходе дефектации после аварии фактом: «Корпус судна по поверхности между кормовой частью дейдвудов и

кронштейнами в районе 7 шп. имеет излом в виде поперечной с борта на борт «гофры». Максимальная глубина деформации составляет 19 мм».

Потеря устойчивости поперечной переборки резко снизила жесткость кормовой оконечности судна. Если смещение оси капролоновой втулки подшипника кронштейна на 5 мм позволило компенсировать упругие деформации корпуса судна в состоянии «порожнем» на тихой воде, то при ходе в балласте на волне высотой 1,3 – 1,8 м оно не компенсировало значительное смещение вниз кормовой оконечности в районе кронштейна винта.

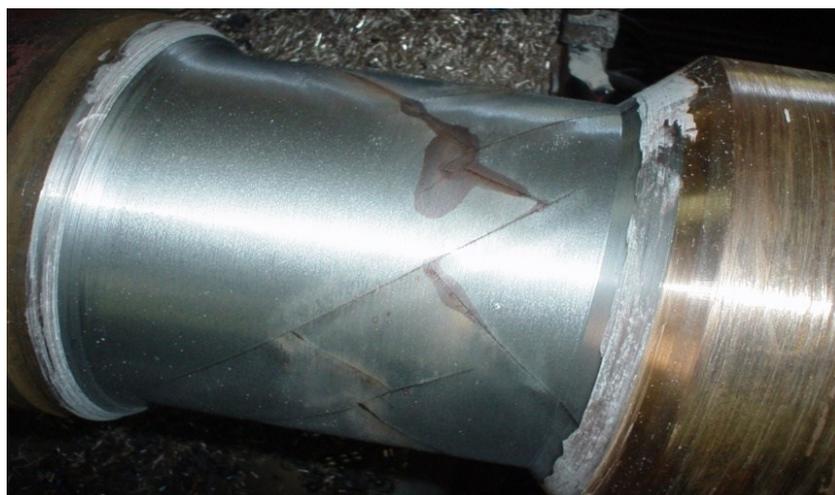
Рис. 7. Трещины гребного вала под вскрытой изоляцией

Крутильные колебания, безусловно, представляют опасность с точки зрения усталостной прочности судовых валов. На рис. 7 и 8 видны усталостные трещины, вызванные данным фактором. Вместе с тем на рис. 9 видна трещина, которая вызвана комбинированным воздействием касательных и нормальных напряжений.

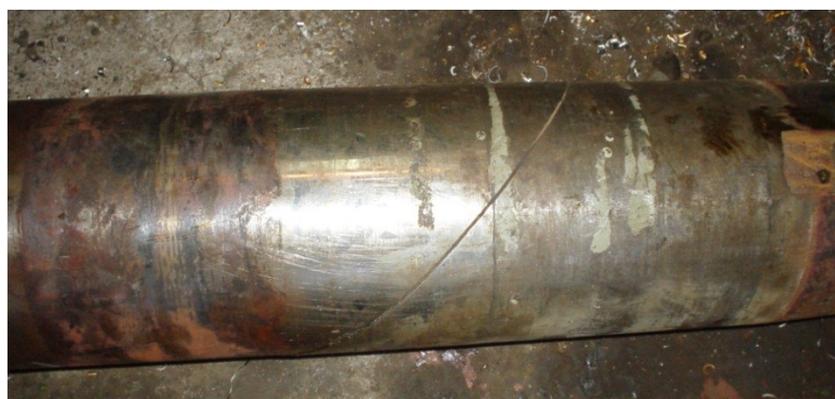
Рис. 8. Трещина вала судна пр.1577 типа «Волгонефть»

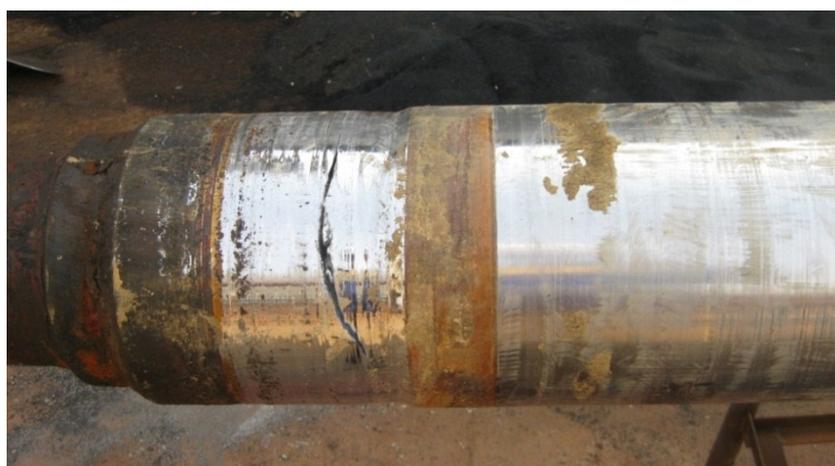
Рис. 9. Глубокая трещина – разрушение гребного вала
