Комплектация поршней судовых дизелей новым кольцевым уплотнением при ремонте

С.Ю. Курицын
ORCID: 0009-0001-8061-4656

Ю.И. Матвеев
Волжский государственный университет водного транспорта, Нижний Новгород, Россия

The complete set of pistons of marine diesel engines with a new o-ring seal during repair

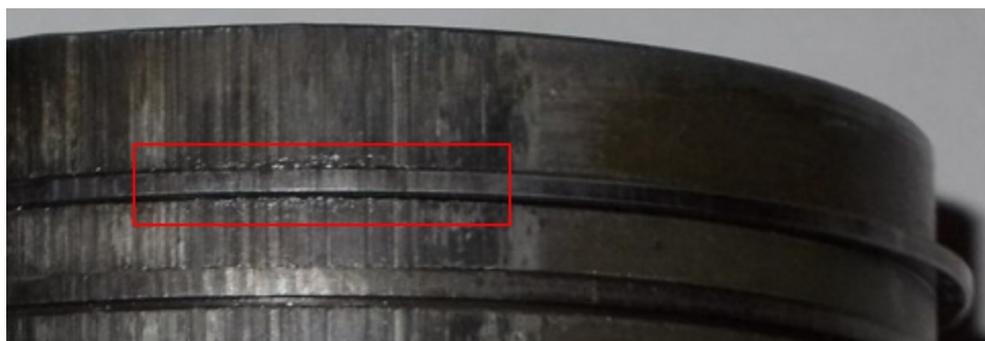
Рис. 1. Разрушение кромок верхней поршневой канавки

Кроме положительных свойств, поршни, изготовленные из алюминиевых сплавов, имеют и недостатки. Одним из существенных недостатков является низкая прочность, которая влияет на ресурс поршня. Согласно статистике одной из причин выхода из строя алюминиевых поршней заключается в износе поршневых канавок, особенно первой (см. рисунок 1), где установленное в неё компрессионное кольцо испытывает максимальные нагрузки от высокого давления и температуры [2].

Существует несколько причин, разрушающих поршневую канавку [3]:

- абразивный износ. Разрушение поршневой канавки происходит вследствие попадания механических примесей, твёрдость которых превышает твёрдость материала поршня. Попадание механических примесей может осуществляться с приточным воздухом, в случае загрязнения воздушного фильтра, с маслом, от износа деталей, а также с продуктами сгорания;

- чрезмерные нагрузки, вызванные давлением расширения газов при высокой температуре;
- силы инерции кольца [4]. Во время изменения направления перемещения поршня будет происходить удар между кольцом и поршнем вследствие чего и происходит разрушение;

- вибрация поршневого кольца [5]. Вибрация поршневого кольца типа «флаттер» очень опасное явление, приводящее к разрушению поршневых канавок и поломке самого кольца. Возникновение вибрации происходит в период изменения направления движения поршня, когда кольцо перемещается от верхней к нижней боковой стенке поршневой канавки и наоборот. Причём вибрация начинается в районе поршневого «замка» с последующей передачей на всё тело. Уплотнение камеры сгорания во многом зависит от плотного прилегания рабочей поверхности поршневого кольца к «зеркалу» втулки цилиндра. Плотность прилегания определяется собственной силой упругости, которая зависит прежде всего от материала кольца и способа его изготовления [6]. По мере работы рабочая поверхность кольца истирается, вследствие чего происходит уменьшение силы прижима кольца к поверхности цилиндрической втулки. При достижении малых величин силы прижима, наступает момент, когда концы кольца будут находиться в свободном состоянии при осевом перемещении. В результате, из-за разности давления над кольцом и под кольцом, газы устремляются в район с пониженным давлением и при движении газового потока с большой скоростью в определённые моменты времени происходит его срыв, в результате которого и появляется аэродинамическая вибрация. Амплитуда и частота колебаний увеличивается пропорционально уменьшению силы собственной упругости.

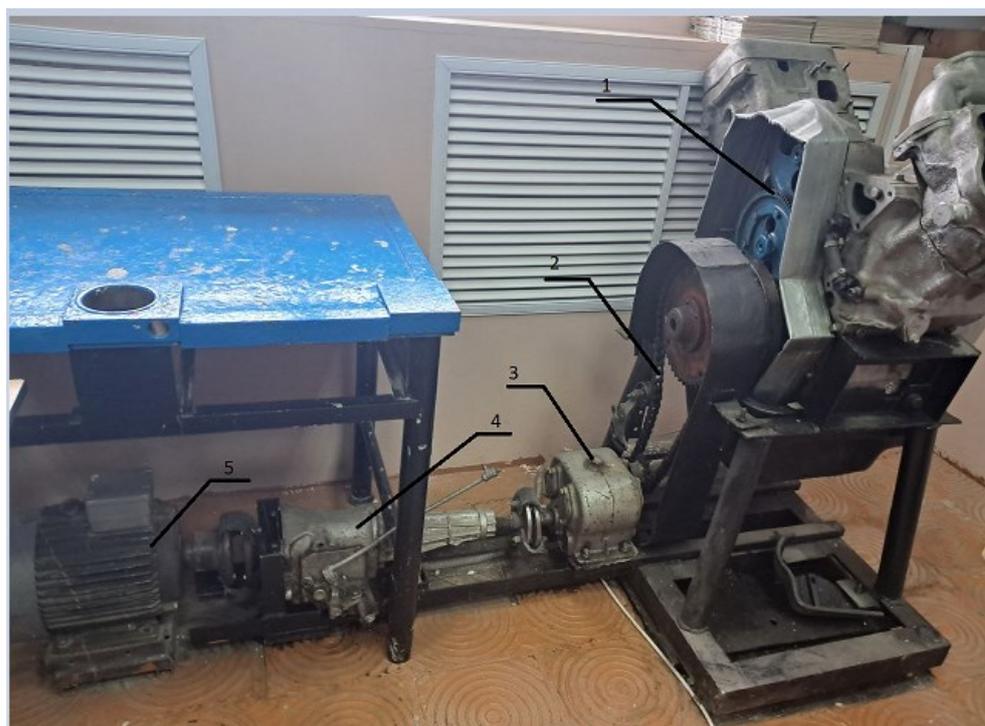
Испытания нового кольцевого уплотнения проводили на стенде [12]. Стенд (см. рисунок 2) разработан на основе двух цилиндров, демонтированных со списанного двигателя ЯМЗ 236 (позиция 1), производства ярославского моторного завода.

В качестве привода был установлен электродвигатель (позиция 5) марки АИРУ112М2У2, мощностью 7,5кВт и 3000об/мин. Для уменьшения оборотов в стендовую установку установили три редуктора. Первый (позиция 2) – цепная передача, которая понижает обороты за счёт разницы ведущей и ведомой звёздочки. Второй (позиция 3) – цилиндрический редуктор. Третий (позиция 4) – управляемая механическая коробка передач, позволяющая изменять обороты, за счёт разных передаточных чисел. Коробка передач имеет следующие передаточные числа: 3,49, 2,04, 1,33 и 1,0. Суммируя передаточные отношения всех редукторов, стендовая установка даёт нам возможность проводить испытания на следующих режимах:

- 1 – на первой скорости 149 мин⁻¹;
- 2 – на второй скорости 255 мин⁻¹;
- 3 – на третьей скорости 391 мин⁻¹;
- 4 – на четвёртой скорости 521 мин⁻¹.

Рис. 2. Стенд для испытаний нового кольцевого уплотнения

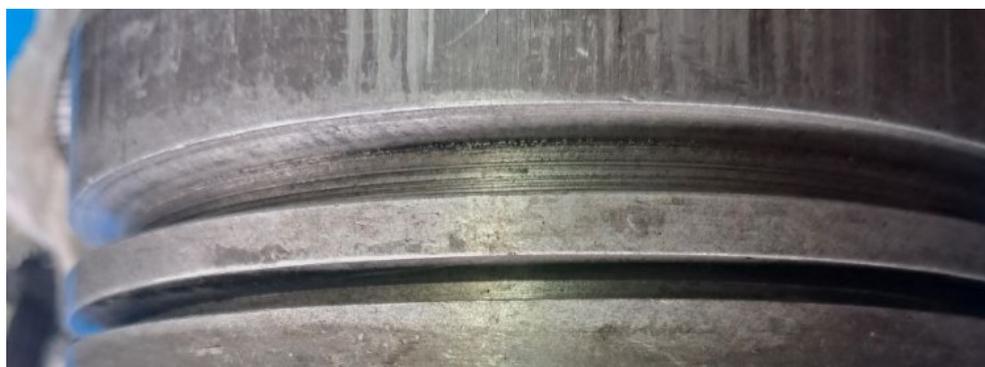
В качестве образца для испытаний был взят поршень, отработавший свой ресурс со сколами кромок верхней поршневой канавки. Для его восстановления верхнюю канавку расточили на величину равную высоте сколов (см. рисунок 3). Высота новой расточенной поршневой канавки соответствовала высоте меньшей на 25% высоты двух штатных поршневых колец.

Рис. 3. Поршень с расточенной первой поршневой канавкой под два компрессионных кольца

В данной работе предлагается метод ремонта поршня, позволяющий провести восстановление практически на любом судоремонтном предприятии. Суть метода заключается в расточке верхней поршневой канавки под установку два поршневых кольца [9,10]. Максимально возможная расточка поршневой канавки должна производиться с ориентиром на высоту двух штатных колец и обеспечением гарантированного зазора, для сохранения их подвижности [11]. Минимальная расточка поршневой канавки должна сопровождаться уменьшением штатной высоты компрессионных колец. Величина снижения высоты, устанавливаемых в канавку поршневых колец, не должна влиять на работоспособность кольцевого уплотнения при всех режимах работы двигателя. Уменьшенные по высоте компрессионные кольца должны выдерживать нагрузки, возникающие при монтаже на поршень и демонтажа с него.

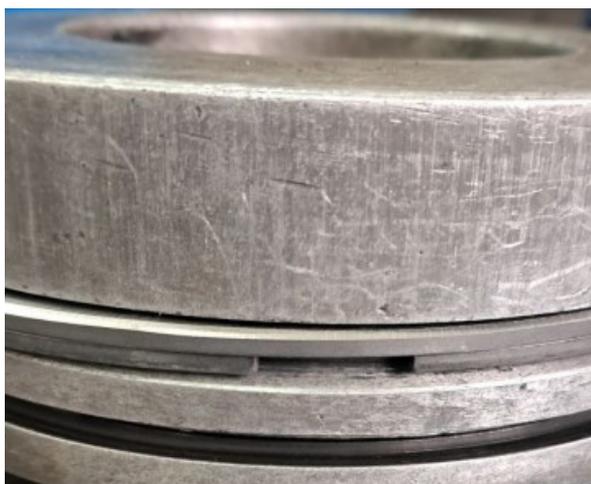
Высоту первого кольца оставили без изменений, а высоту второго кольца уменьшили на 25% путём шлифования одной поверхности на шлифовальном станке. Установку колец производили таким образом чтобы тепловые зазоры, необходимые для компенсации теплового расширения, были разнесены в противоположенные стороны (см. рисунок 4).

Рис. 4. Расположение компрессионных колец в расточенной поршневой канавке

Такой монтаж обеспечил повышение давления сжатия, относительно штатного расположения поршневых колец, находящихся в индивидуальных канавках, в среднем на 5%. Данный результат был достигнут за счёт исключения пропуска сжимаемого воздуха на такте «сжатия» через тепловой зазор.

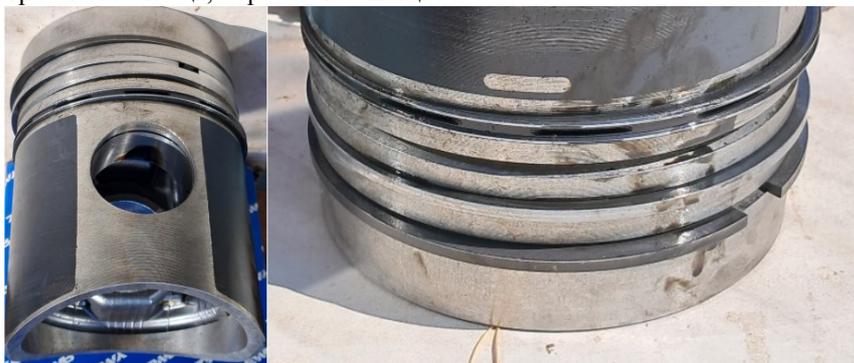
После испытаний на стенде с отремонтированным поршнем, для сравнения, провели дополнительные испытания с новыми деталями цилиндропоршневой группы (см рисунок 5) – втулка цилиндра, поршень со штатным расположением поршневых колец, поршневые кольца, поршневой палец.

Рис. 5. Новый поршень с установленными на него новыми поршневыми кольцами

Поскольку цель испытания заключалась в проверке эффективности нового уплотнения, то при испытаниях на поршень монтировалось одинаковое количество колец, установленных согласно посадочных мест:

- на старом поршне устанавливалось два компрессионных кольца в одну первую поршневую канавку и маслосъёмное кольцо на штатное место.
- на новом поршне устанавливалось два компрессионных в штатные первую и вторую канавки, и одно маслосъёмное кольцо, на штатное место.

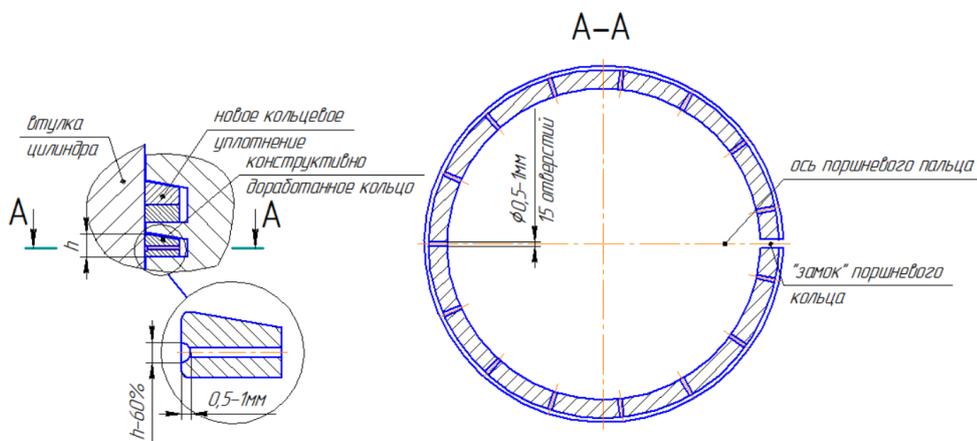
более устойчивого и надёжного масляного слоя на стенке цилиндра, в комплект нового кольцевого уплотнения входит конструктивно доработанное кольцо (см. рисунок 6), устанавливаемое во вторую штатную канавку поршня.

Рис. 6. Конструктивно доработанное кольцо, устанавливаемое во вторую штатную канавку поршня

В конструкцию штатного кольца, устанавливаемого во вторую штатную канавку поршня внесены следующие изменения:

1. Расточена по всему периметру кольцевая канавка, позволяющая равномерно распределять масло на всей поверхности «зеркала» цилиндра. Канавка растачивается на глубину в пределах 0,5-1мм, в зависимости от размеров поршневого кольца. Ширина канавки уменьшает площадь контакта рабочей поверхности поршневого кольца со стенкой цилиндра на 40%, что соответствует величине меньшей ширины канавки штатного маслосъёмного кольца. Уменьшение площади контакта возможно по причине отсутствия пропуска газов через новое кольцевое уплотнение, которые являются причиной увеличения давления прижима, влияющее на скорость износа поршневого кольца.

2. Для обеспечения смазки, в теле кольца просверливаются 15 радиально расположенных отверстий, диаметром 0,5-1мм, в зависимости от размеров поршневого кольца. Данные отверстия являются накопительными ёмкостями, через которые масло попадает в кольцевую канавку для равномерного распределения масла на поверхности «зеркала» цилиндра.
