Оценка структурных изменений основного металла валов, восстановляемых многократной наплавкой

Structural changes assessment in the base metal of shafts restored by repeated surfacing

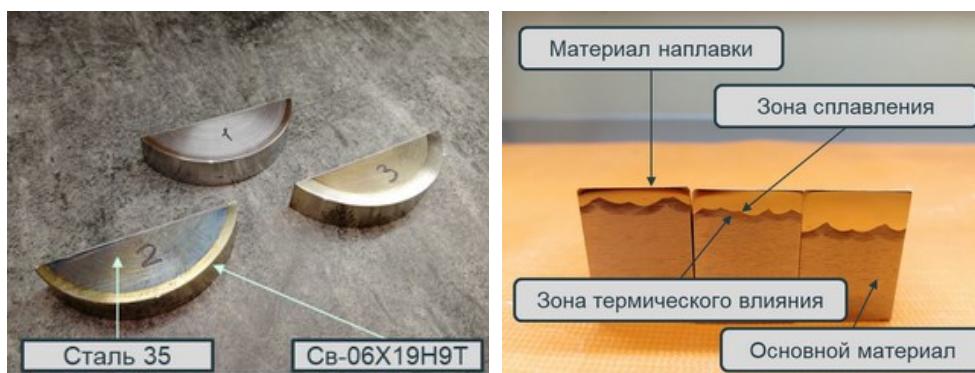
Для исследований были изготовлены образцы с одной, двумя и тремя слоями наплавки сварочной проволокой Св-06Х19Н9Т [3], показанные на рисунке 1. Материал основы судового валопровода – сталь 35.

Рис. 1. Изготовленные образцы многократной наплавки

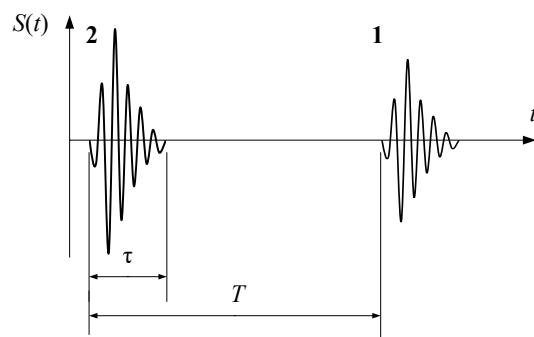
Ультразвуковые исследования проводились на тех же образцах с целью разработки альтернативного метода оценки структурных изменений. Неразрушающий метод оценки структурных изменений базируется на связи скорости упругих ультразвуковых волн с упругими постоянными материала [4-6]. Для контроля скорости волн в образцах использованы две технологии, отличающиеся друг от друга используемой аппаратурой и, соответственно, метрологическими характеристиками. Более точная прецизионная технология контроля скорости описана в [7]. В качестве генератора электрических импульсов, возбуждающих пьезоэлектрический преобразователь, применили серийно выпускаемый УЗ-дефектоскоп А1214. Преобразователь излучает в исследуемый образец упругий импульс, который распространяется в металле, достигает противоположной стороны образца, отражается и возвращается обратно на преобразователь, где преобразуется в электрические сигналы и поступает на цифровой осциллограф RIGOL MSO5354 с разрешением по времени 0,1 нс. Время распространения, характеризующее скорость распространения упругих волн в образце, фиксировалось между первым и вторым отраженным импульсом по точкам пересечения нуля между максимумом и минимумом в ультразвуковом импульсе. Тем самым исключается погрешность, связанная с временем распространения волны в преобразователе. На рисунке 2 схематично показана типичная осциллограмма импульса при его возбуждении с помощью ПЭП, поясняющая используемый принцип.

Рис. 2. Характерная форма импульса в исследуемом образце при его возбуждении с помощью ПЭП. T – задержка (время пробега волны расстояния L в металле образца, τ – длительность зондирующего импульса) между первым и вторым отраженным импульсом

Скорость упругих волн вычисляется по формуле $C = \frac{2L}{T}$, где L – толщина образца.

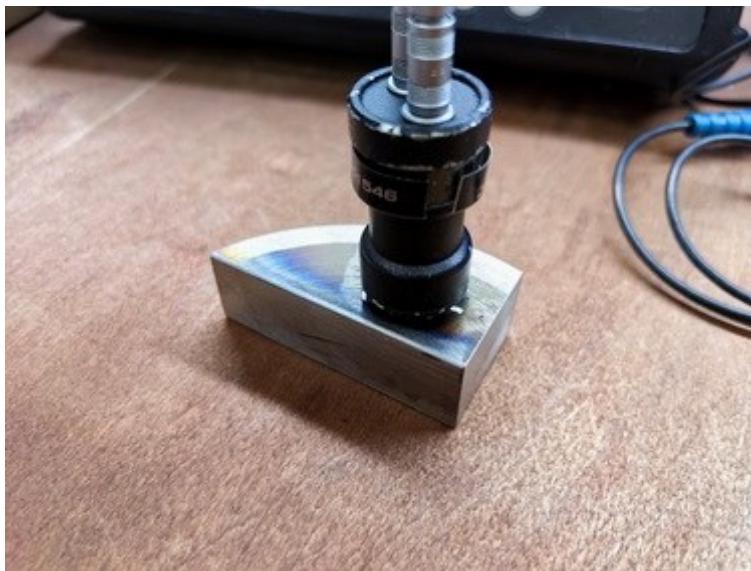
С практической целью максимально упростить процедуру контроля скорости волн и сделать ее доступной в условиях производства, апробирована технология на базе серийно выпускаемым дефектоскопом УСД-50 [8]. В этом случае в сервисных функциях УСД-50 задавалась фиксированная толщина образца. Измерение времени задержки между донными импульсами при помощи УСД-50 позволяет вычислить скорость упругой волны. На рисунке 3 показана процедура контроля скорости волн в образце.

Рис. 3. Контроль скорости упругой волны

На реальном изделии применить приведенный выше способ затруднительно, так как он сопряжен с необходимостью иметь прецизионную аппаратуру. Наличие дефектоскопа УСД-50 [8] решает эту проблему, так как в сервисных функциях можно задать фиксированную толщину образца. Тогда в автоматическом режиме УСД-50 позволяет вычислять скорость упругой волны. На рисунке 3 показана процедура контроля скорости волн в образце. Результаты приведены в таблице 4.

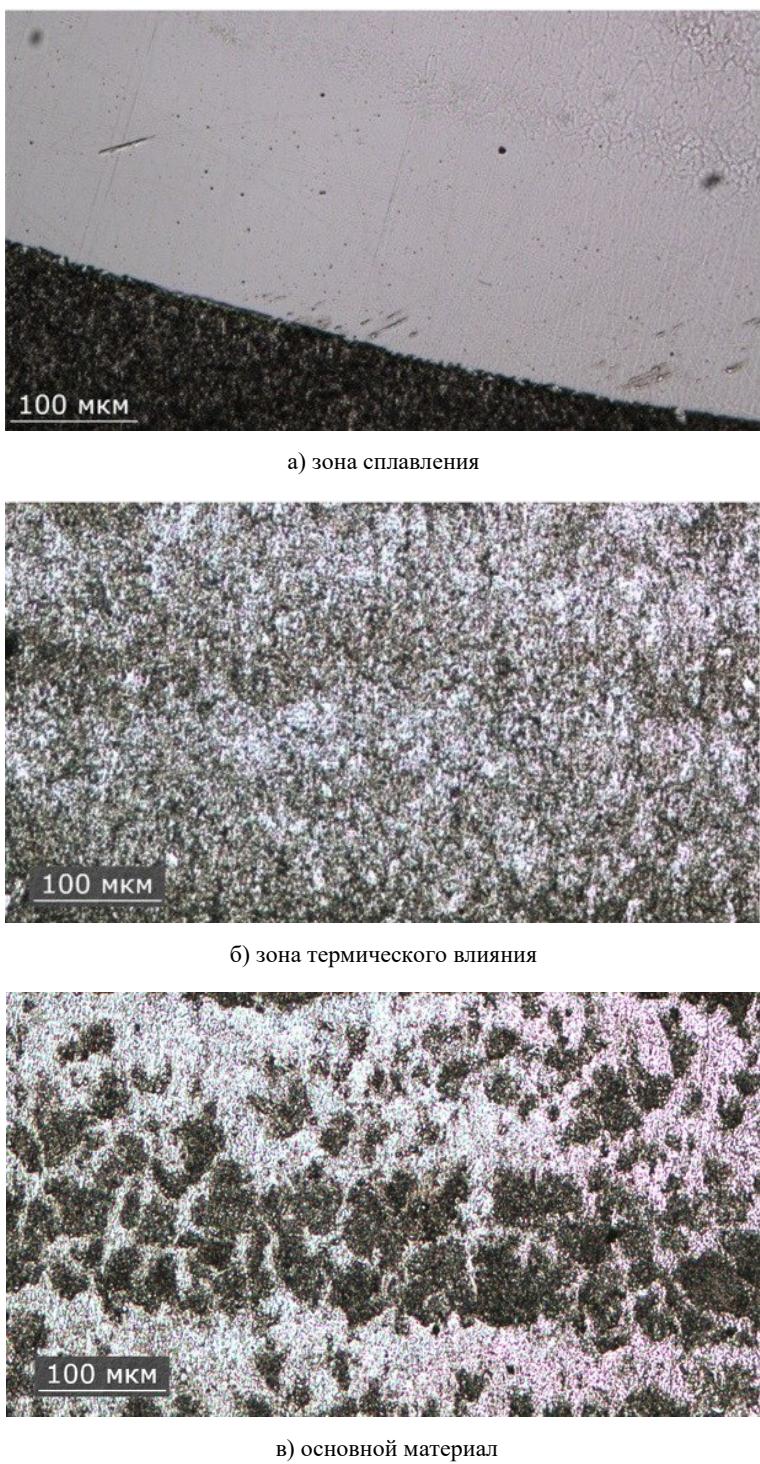
Рис. 4. Микроструктура образцов, увеличение ×200

Зона сплавления демонстрирует ровную границу между материалами, не обнаружено значительных дефектов или их скоплений. Материал под наплавкой имеет структуру перлита и феррита, соответствующую химическому составу исходной стали.

В зоне термического влияния обнаруживаются закалочные мартенситные структуры, образующиеся из-за высоких тепловложений при наплавке. Хотя их присутствие приводит к умеренному повышению микротвердости, плавные переходы между структурами значительно снижают угрозу отслоения наплавленного слоя при эксплуатации.

Значения оказались довольно близкими вне зависимости от количества слоев наплавки. Можно отметить локальное повышение микротвердости до $370 \text{ HV}_{0.1}$ в зоне сплавления, а также умеренно возросшую микротвердость в зоне термического влияния относительно основного металла, что связано с мелкокристаллической структурой переходной зоны и образованием упрочняющих частиц из легирующих элементов наплавочного материала. Ширина зоны сплавления с повышенной микротвердостью оценивается в 200 мкм. Характерная микроструктура образцов показана на рисунке 4.
